# VASÚTI / VEZETÉKVILÁG

2023/2

Sínpotenciál-  
mérés

A Nyugati pályaudvar  
új utastájékoztató rendszere

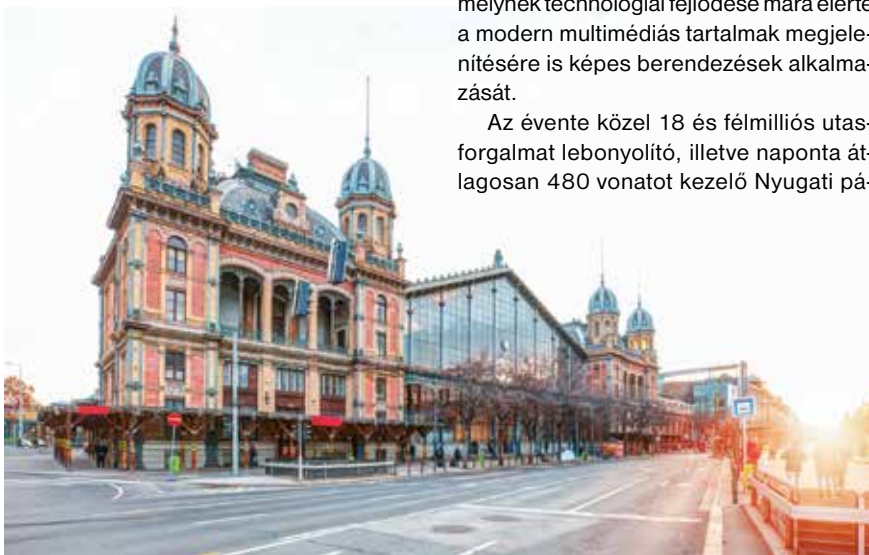
1. kép: Nyugati pályaudvar a Teréz körútról

Magyarország első vasútállomását, Budapest nemzetközi hírű, ikonikus pályaudvarát talán nem is kell bemutatni. Mégis néhány tény magáról az állomásról. A Pest – Vác vasútvonal indóháza 1846-tól állt a mai Nagykörút Jókai utca sarkánál. A vasúti forgalom növekedésével – és a Nagykörút kialakításával – az indóházat lebontották és 1877-től a mai helyén áll a Nyugati pályaudvar. Számos bővítést és átalakítást követően mai formáját az 1980-as években történt felújítás után, illetve a közeli bevásárlóközpont 1999-es építése során nyerte el (1. kép).

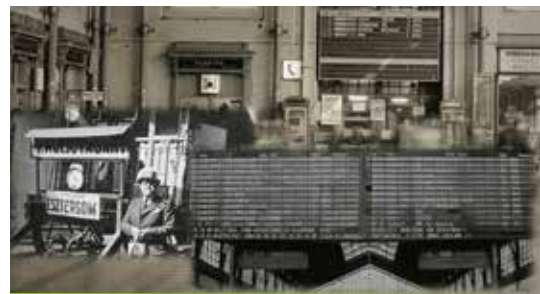
2. kép: Régi vizuális utastájékoztató a Nyugati pályaudvaron

lyaudvar utastájékoztatója mindig kiemelt jelentőséggel bírt. Itt is követhető volt az audiovizuális utastájékoztató evolúciója. A vizuális utastájékoztatót kezdetben egyszerű festett táblákkal, az 1970-es évektől „pergőlapos” rendszerű Pragotron gyártmányú kijelzőkkel, a későbbiekben pedig a vágányvégi Aditech, valamint a központi kijelző tekintetében proporcionális AEG rendszerű, LCD technológiájú kijelzőkkel biztosították. A hangos utastájékoztatót hosszú évekig a pályaudvar oldalfalára szerelt BEAG hangszugárzók illetve a hozzátartozó kezdetben BRG, majd vegyesen Philips központi eszközökkel kiegészített rendszer biztosította. A 2020-as évekig a szöveggönyv alapú hangbemondás Rábai Balázs hangján szólt meg (2. kép).

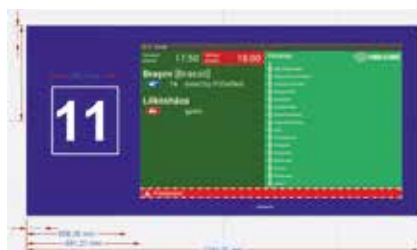
5. kép: Vágányvégi tábla-terv

A vágánycsarnokban cserére került 4 darab – a 10 - 13 vágányvégeknél lévő – FOK-GYEM vágányvégi kijelző, új telepítésű 75" képátlójú TFT LCD technológiájú INFOPIX iS75 típusú vizuális kijelzőkre. Az új kijelzők a meglévő tartószerkezeten lettek elhelyezve. A kábelezéshez részben a meglévő védőcsövek és felvezetések is felhasználásra kerültek. A cserével elértük, hogy a Keleti és a Déli pályaudvaron már meglévő megjelenési képpel és színvilággal azonos, egységes layout fogadja az utasokat valamennyi budapesti fejpályaudvaron. Természetesen valamennyi kijelző és aktív eszköz távmenedzselhető és ezáltal a központi a felügyeleti rendszerbe is bevonásra került (5. kép).

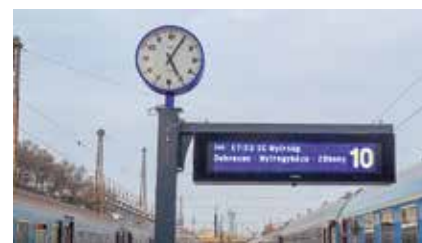
7. kép: PT235 típusú perontábla

A vágánycsarnok felújítása során a 10. – 13. vágányra érkező szerelvények hosszú ideig a csarnokon kívülre érkeztek és onnan indultak. Az utastájékoztató zavar-talan biztosítása érdekében a 10. és a 13. vágányhoz külön INFOPIX PT235 típusú RGB LED perontáblák kerültek telepítésre. (A 11. és a 12. vágányoknál ez a fedett peron már rendelkezésre állt.) A perontáblák úgy kerültek elhelyezésre, hogy az átépítés befejeztével is elláthassák tájékoztatósi funkciójukat (7. kép).

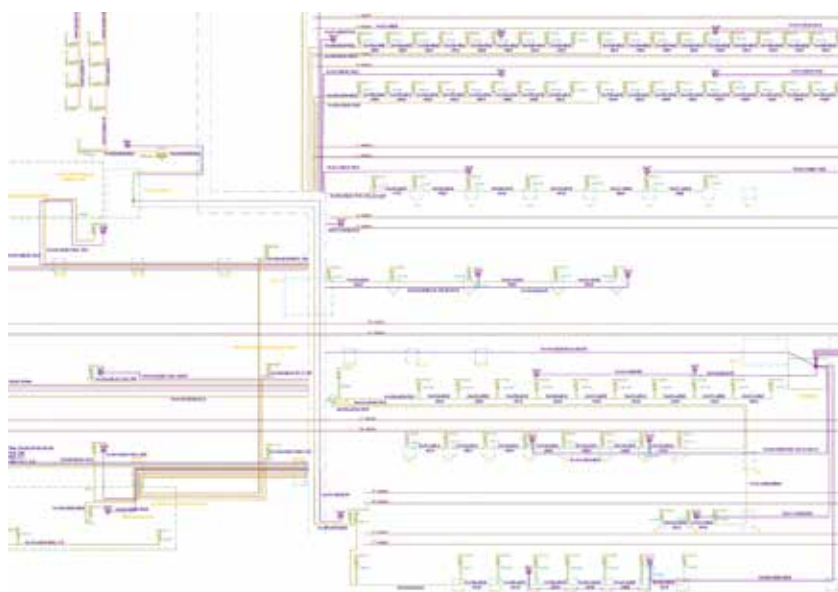
9. kép: Kábelezési terv (részlet)

A vizuális eszközök kábelezése – a pályaudvaron már előzőekben is alkalmazott megoldáshoz igazodva – csillagpontosan kialakított több száz méter optikai és energiaellátó kábelrel történt. A csillagpontos kialakítás központja a megelőző projektben épített távközlési helyiség. A telepített monitorok, hangrendszer és aktív eszközök elektromos táplálásához a meglévő kiegészítve.

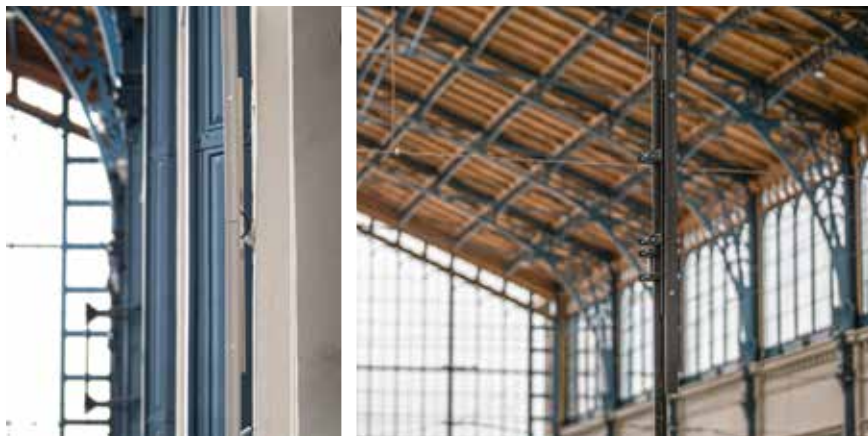
12. kép: Vágánycsarnoki telepített K-Array Kobra KK102 I vonalsugárzók

A hangsugárzók kiválasztásakor a megfelelő hangteljesítményszint, az örökségvédelmi szempontokhoz illeszkedő diszkrét megjelenés és az időjárás álló kivétel mellett kiemelt jelentőséggel bírt a nagyfokú irányítottság szempontja, mellyel a közel 150 éves épület akusztikai szempontból nem túl ideális belső tereiben az adottságok ellenére is elérhetővé váltak a megkívánt beszédérthetőségi követelmények a nem célterületekre történő lesugárzás, azaz a gerjesztett visszhangok minimalizálásával. A legtöbb területen ez okból a követelményeket kielégítő, különböző típusú és tulajdonságú passzív, irányított vonalsugárzókat alkalmaztunk (12. kép).

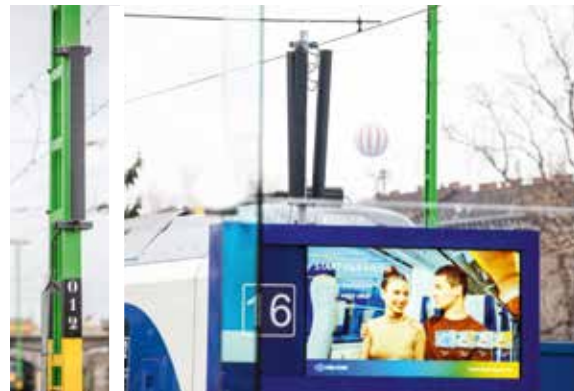
13. kép: Kültéri peronokon telepített Biamp COLW101 vonalsugárzók

nagyságrendileg 15 km nettó hosszúságú, kábelenként sok eres, (bizonyos részeken akár 4×10 felhasznált érrel operáló) robusztus, és központosan földelt árnyékolású kábelhálózat osztja el a pályaudvari területen a közel 600 db sorkapocsról indulva a szétosztott 130 db kötődoboz érintésével a végponti hangsugárzóba érkeve (13. kép).

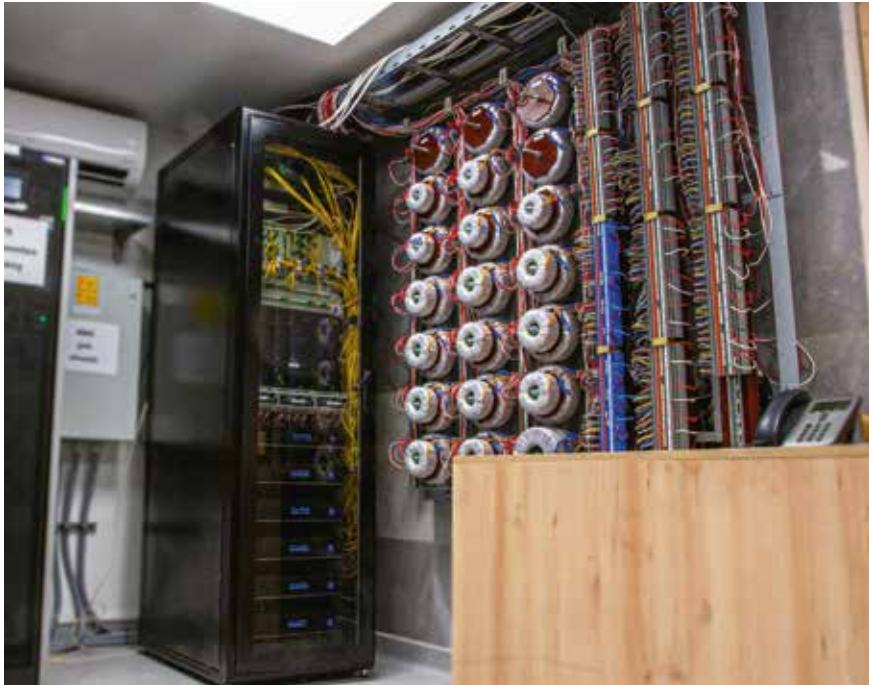
14. kép: Központi rack és kábelrendező

erősítőket a fizikai kimenetekre, azaz a leválasztótranszformátorok felé kapcsoló - és egyben melegtartalék erősítőváltást megvalósító - vezérelt relécsoportok, a redundánsan telepített központi mátrix és vezérlőegység, illetve az egységek közti kommunikációt összefogó és az audio jel-folyamat elosztó switch-ek teszik teljessé (14–15. kép).

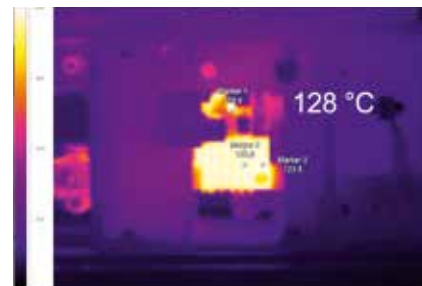
Problémát okozott a kábelek, vezetékek túlterhelődése, a teletéri főkapcsoló funkciót ellátó megszakító berendezés túlmelegedése, majd ebből következő meghibásodása.

Túlmelegedett UR 6 típusú megszakító hőképe

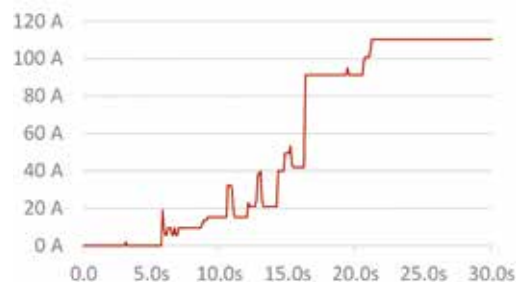
COMBINO villamos segédüzemi és vontatási áramfelvétele

A következő beruházási időszak keretében a COMBINO járművek 2006-ban kerültek beszerzésre. Komoly tervezés és előkészületek jellemezték a járművek fogadását. A beszerzés részeként a Hungária kocsiszint megfelelő szinten előkészítették és kialakították. A teletéri tárolás alatt az áramterhelés jellege hasonlóan alakult a fentiekhez, de a megfelelően méretezett és felújított rendszer üzembiztosnak bizonyult. A járművek segédüzemi és gyorsítási áramfelvételét külön mérés keretében ellenőriztük.

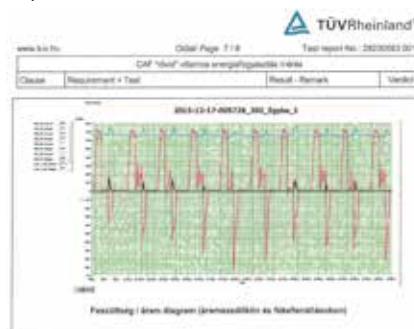
**A TÜV járművön mért adatai**

A TÜV méréséhez emiatt a kiváló paraméterekkel rendelkező 1-es villamos hálózatának 44-20 és 45-20 számú tápszakaszát választottuk ki, melyet a BKV Szörény áramátalakító lát el vontatási energiával. A visszatáplálás mindenkor maximális hatékonyságát az azonos gyűjtősinről, a Szörény áramátalakítóból táplált két járműtelepen a tárolt járművek statikus fogyasztóinak bekapcsolása biztosította.

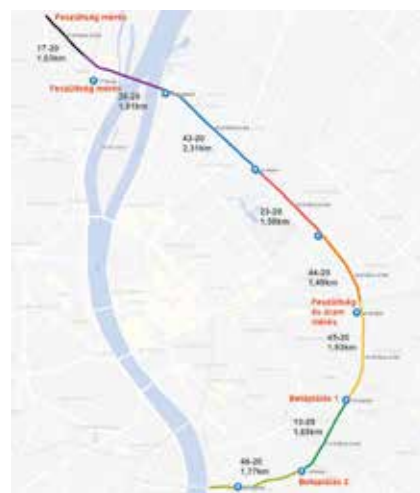
**A szimulációs helyszín, ahol a betáplálás és járművek között a legnagyobb távolság: 11,7 km**

désének az alsó feszültséghatár (DC 400V) közelében történő vizsgálatához szimulációs helyszín kialakítására volt szükség. Olyan helyszínt választottunk, amely alaphelyzetben kiváló műszaki állapotban van, mégis mesterségesen előállítható az az állapot, ami legjobban hasonlít a periférikus vonalak végpontjai közelében előforduló viszonyokhoz. A feladat végrehajtásához az 1-es villamos vonal Ferencvárostól Óbudáig tartó szakasza lett kiválasztva. Fontos volt a helyszín meghatározásakor, hogy a hálózat kapcsolástechnikai eszközökkel megfelelően konfigurálható legyen - a villamos védelmi rendszer maximális biztonsága mellett.

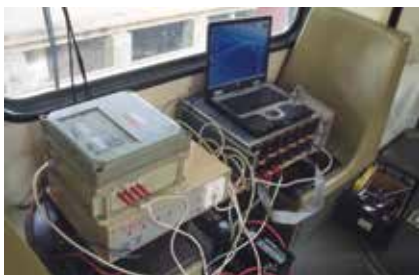
**Áram- és feszültségregisztráló berendezés**

A vizsgálatok során a vonalakon meghatározásra kerültek a tápszakaszok terheltsége, illetve a kritikus pontok helyei, illetve azok száma a CAF járművek közlekedésének szempontjából.

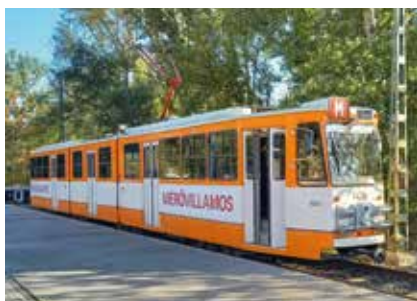
**Mérővillamos**

Mérővillomossal a reggeli csúcsgazdálkodási időben, a vonalakon mértük a kialakuló feszültségviszonyokat, azonosítva ezzel a kritikus pontok helyét. Ilyen módon a tényszerű forgalmi viszonyok között folyamatosan regisztráltuk a feszültség és áram adatokat. A csúcsgazdálkodási időszakban 5 egymás utáni menetben, dinamikus és kímélő vezetési stílusban felváltva közlekedtünk, rögzítve a teljes meneteket.

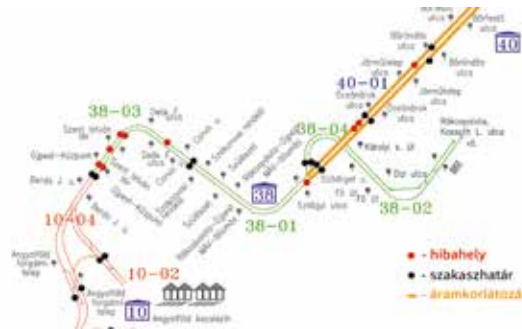
**14-es villamosvonal vizsgálata, gyenge pontok kimutatása (részlet)**

A CAF járművek üzembiztos közlekedésének biztosítására elengedhetetlen a vizsgált vonalakon a további hálózatjavító intézkedések megtétele, mint például a föld-

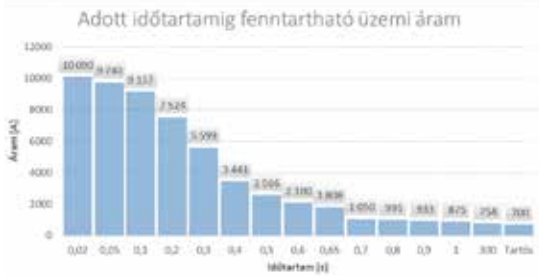
**4. ábra: AZ MSZ EN 50122-1:2011 alapján legnagyobb engedélyezhető vontatási áram Gödöllő állomáson mért sínpotenciál-értékek alapján**

A 100 A-re átszámított legkedvezőtlenebb feszültség értékeket ugyanitt mértük, így ez alapján határozható meg a fenntartható legnagyobb vontatási áram, amely a 6. ábráról leolvasható. Az időtartamok az MSZ EN 50122-1:2011 4. táblázatával egyeznek, ebből és a feszültség értékekből kerültek az áramok meghatározásra.

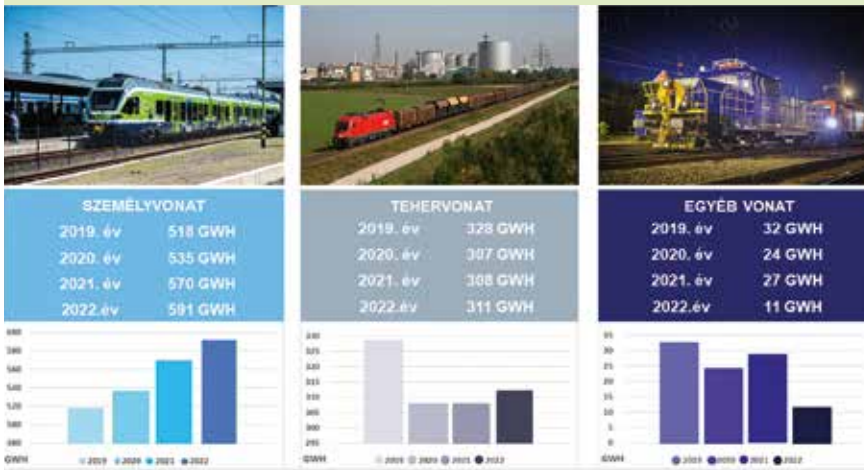
2. ábra

Az összesített vontatási villamos energia-felhasználás 2022-ben 913 GWh energia volt. Ennek 64,7 százalékát a személyszállítás tette ki, ezt követte az árufuvarozás 34 százalékkal. Megfigyelhe-

tő, hogy a személyszállítás volumene évről évre stabilan emelkedik, a 2019-es évhez viszonyítva 14,1 százalékkal magasabb volt az energiafogyasztás a 2022. évben. Ennek oka a modern motorvonatok forgalomba helyezése, illetve a menetrendi struktúra változása. Az árufuvarozási szegmensben belül megfigyelhető visszaesés a 2020. évben, melynek magyarázata lehet a pandémia kitérője és ennek hatására a gazdaság lassulása, valamint megfigyelhetjük a hatékony villanymozdonyok arányának emelkedését is.

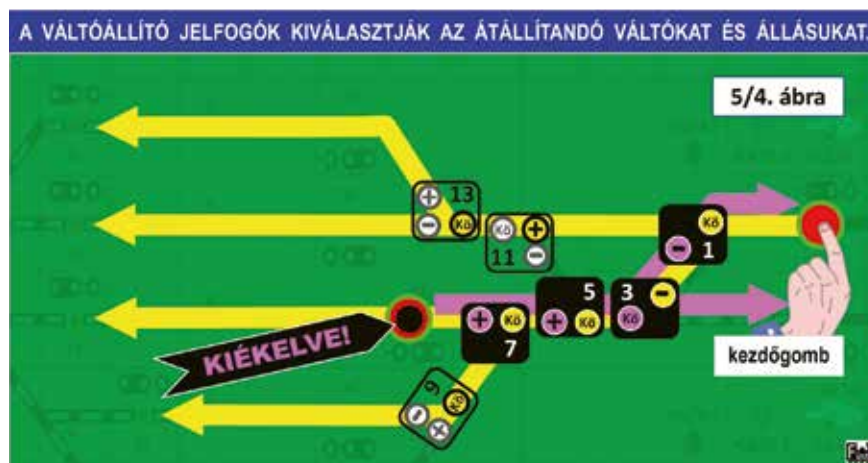
Tehát ez esetben a 2 és a 6 sz. váltók egyenes irányú, a 10 és a 14 sz. váltó kitérő irányú állítási parancsot kapnak, és ha nincs korlátozó körülmény, akkor a váltók át fognak állni a kívánt vágányútnak megfelelően (5/3. ábra).

kitérő irányú állítási parancsot kapnak, és ha nincs korlátozó körülmény, akkor a váltók át fognak állni akkor is, ha a kezelt gombok nem összetartozóak, és konkrétan nem határoznak meg sem be-, sem kijárat vágányutat. (5/4. ábra)

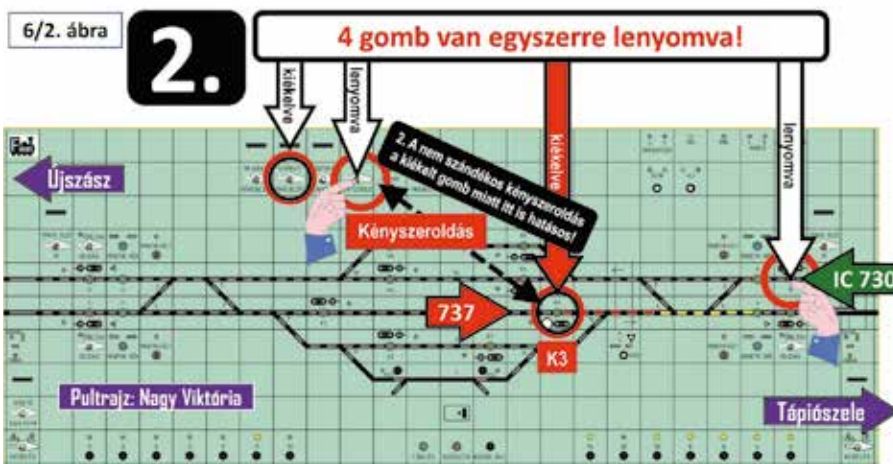
A KIÉKELT GOMBOK ESETÉN EGY PILLANAT ALATT ÖSSZE TUD OMLANI A „JÓL KITALÁLT” MEGOLDÁS!
