VASÚTI / VEZETÉKVILÁG

2023/3

**Szikraköz-
meghibásodások**

Tartalom • Inhalt • Contents

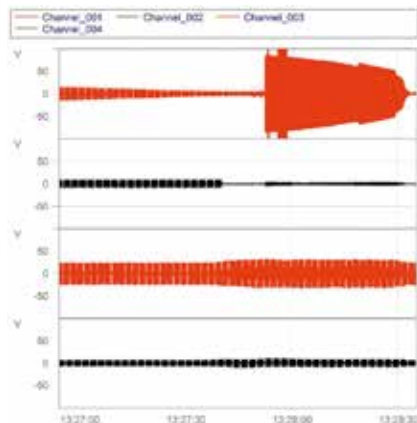
6. ábra: Vizsgálati eredmény

A mérés az 5. ábrán sárgával jelölt POBSZ tekercecseken történt. A vizsgálat eredményeit a 6–8. ábrák mutatják. (A regisztrálóműszerben alkalmazott csatornakiosztás: Channel_001: bal vágány Karcag felé, Channel_002: bal vágány Püspökladány felé, Channel_003: jobb vágány Karcag felé, kizárva a forgalomból, Channel_004: jobb vágány Püspökladány felé, kizárva a forgalomból.)

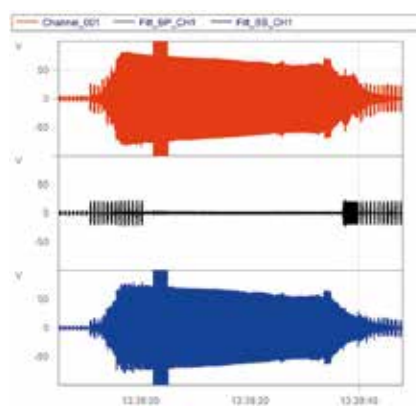
7. ábra: Vizsgálati eredmény

amelynek következtében az AT1710 ütemadója leállt.

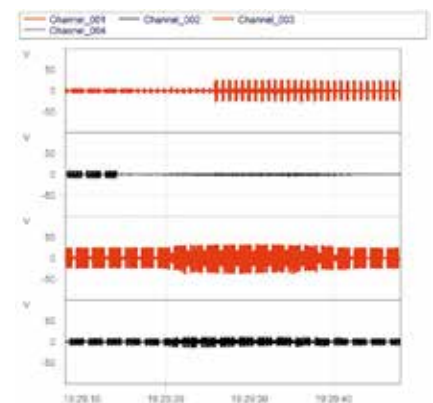
9. ábra: A bal vágányt érintő javítás után készült vizsgálati eredmény

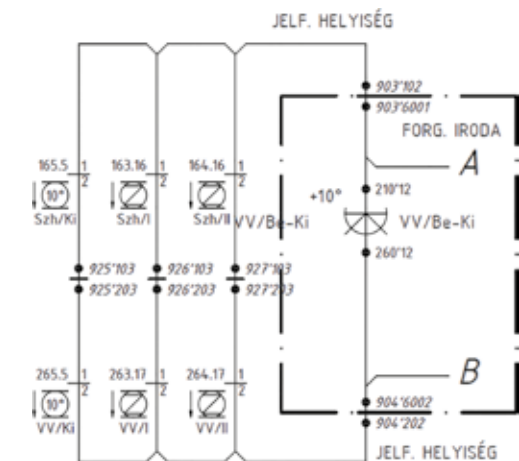
Bekötöttük a regisztert és ezzel igazoltuk a kapcsolási rajzok elemzése során felállított hipotézist. A menettervi kizárásokat a jelző vezéramkörében az alábbi áramköri részlet mutatja:

Részlet a 698-2002 1/5 rajzról. Széchenyihegy (kp) oldali vezéramkör (részlet). A végponti oldali áramkör jellegében ezzel megegyezik

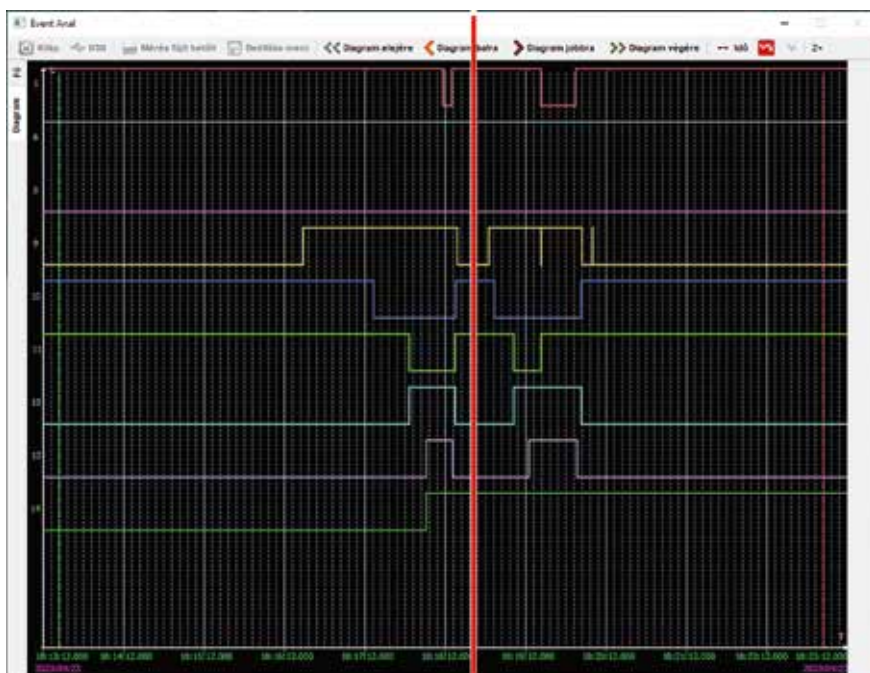
Eseményregiszter logfájl alapján: a vörös vonaltól balra lévő ábrarészleten egy üzemszerű működés, a jobbra lévő ábrarészleten jelzövisszaesést okozó működés látható

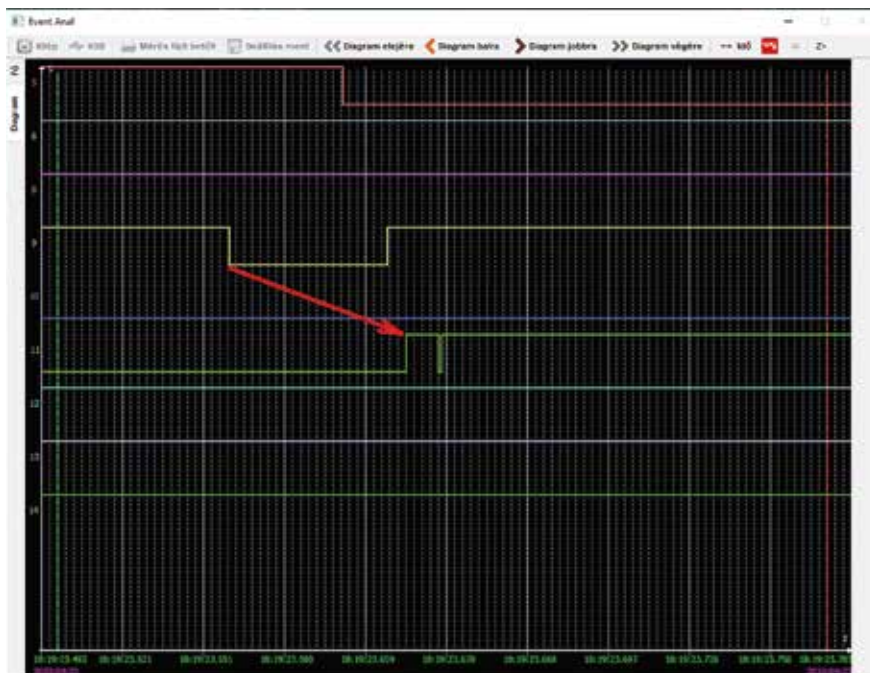
Az előző ábra jobb oldala, felnagyítva • jól látható a 9 jelű csatornán a pillanatnyi beszakadás

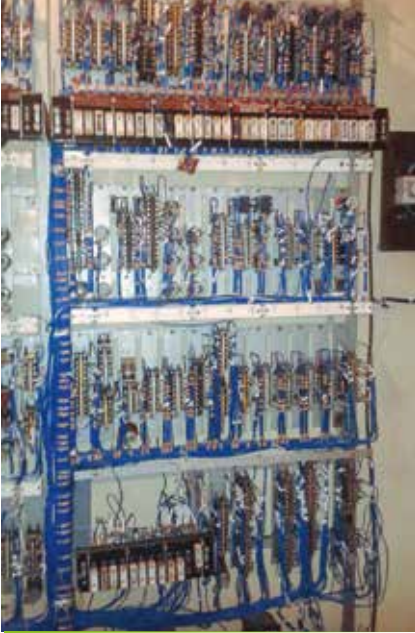
A VES berendezés régi állványhuzalozása

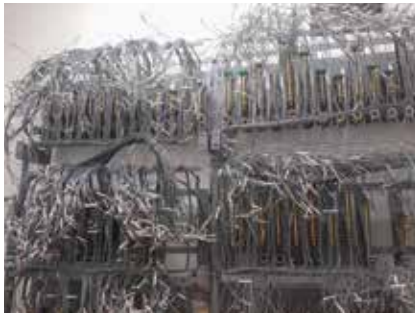
A VES berendezés előhuzalozott állványai

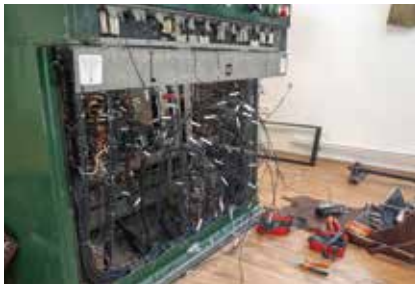
A VES berendezés állítókészülékének huzalozása

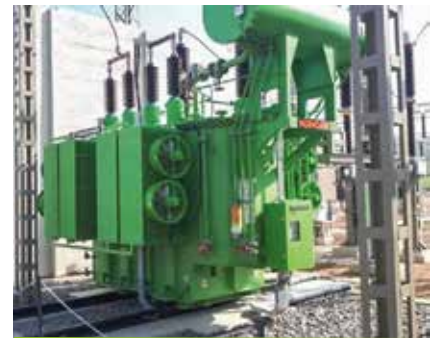
1. kép: 16 MVA teljesítményű vontatási transzformátor

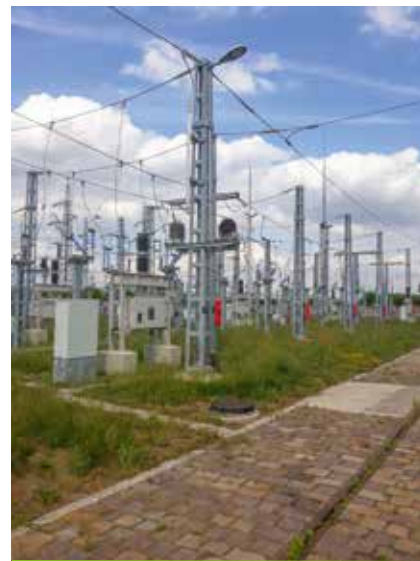
3. kép: Szerencs alállomás, 25 kV-os szabadtér

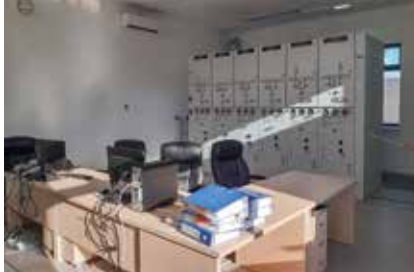
5. kép: Újszász állomás, beltéri tokozott berendezés

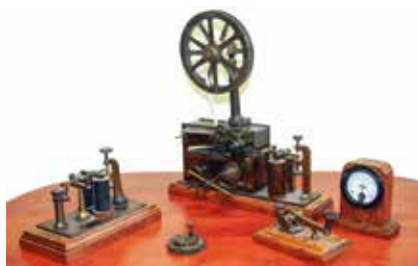
A táviróállomásoknál 1850-től megkezdtek a sokkal korszerűbb **Morse rendszerű távirók**² (kezdetben domborítók, majd az 1870-es évek elejétől kékirók) alkalmazását, amelyek több mint 100 évig, egészen 1964-ig működtek a MÁV területén (lásd 2. ábra).

2. ábra: Állomási Morse-távíró (Kiss-féle kékiró)

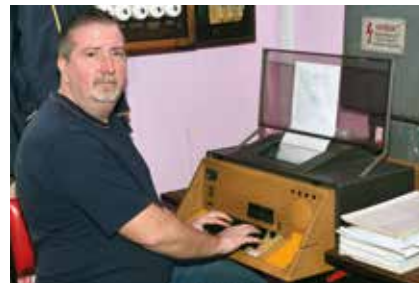
3. ábra: Engedélykérő T-100-as táv gépiró Ipolytarnócon

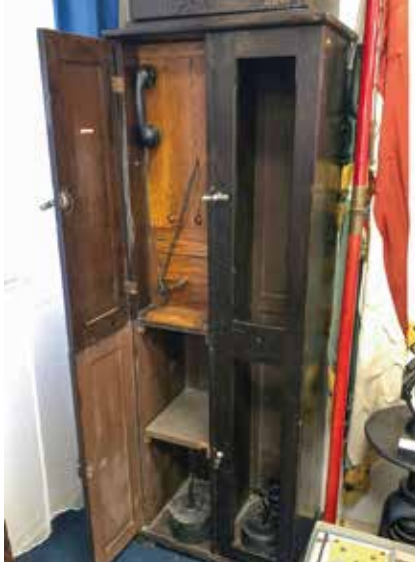
5. ábra: Őrházi harangjelző berendezés

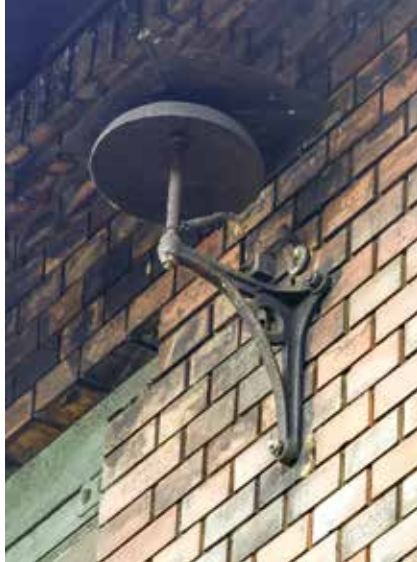
6. ábra: Falra szerelt harangjelző ütőműve

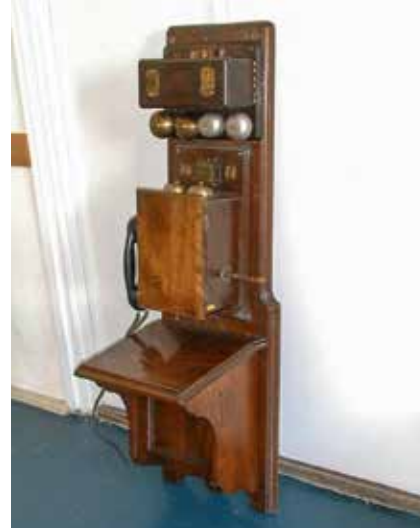
7. ábra: Fali faházás állomási és állomásközi kétirányú LB telefon

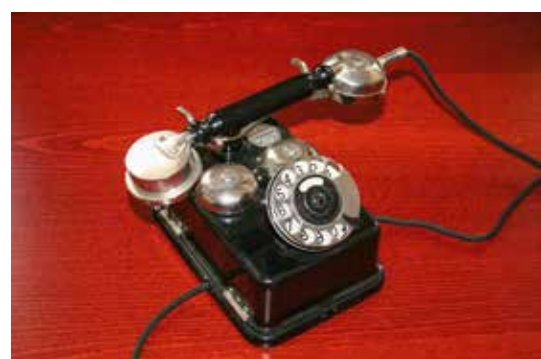
8. ábra: Standard CB24 fémházas távbeszélő-készülék

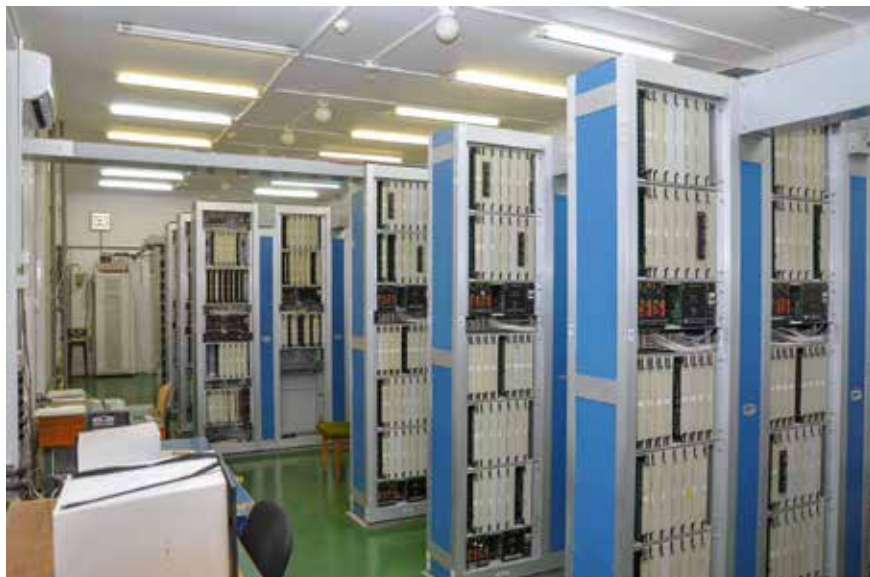
9. ábra: EP512 központ Pécsen

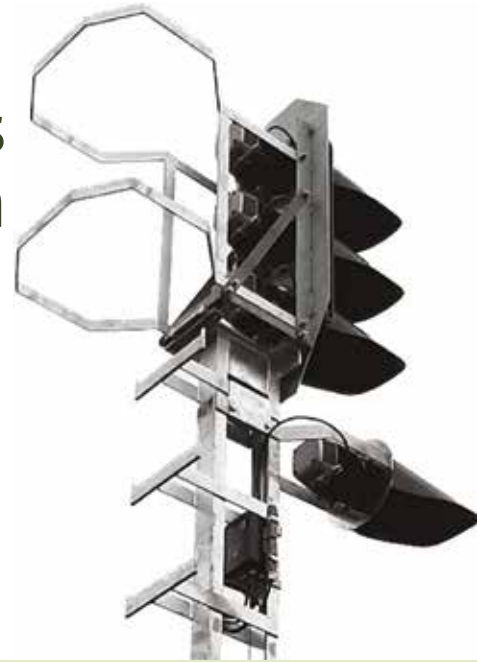
Az alkalmazott biztosítóberendezési megoldás lehetőséget biztosít a látási viszonyoknak megfelelő fény mennyiséggel való jelzési parancs adására, azaz a nappali-éjszakai üzemmódváltásra, amely kíméli a vonatvezető és tolató személyzet szemét az éjszakai üzem során csökkentett fényteljesítménnyel világító optikák segítségével. Az üzemmódváltás lehetősége elfogadott szabályozás hiányában inaktívra került, forgalmi igény esetén aktiválható funkció.

1. ábra: Intelligens jelzőoptikákkal szerelt jelző
